PROJET

Les murailles de la Citadelle de Namur restaurées « à l'identique »

Depuis quelques années, la Ville de Namur, avec l'aide de la Région wallonne, procède à la rénovation de sa citadelle et de ses célèbres murailles. Notre membre Artes TWT vient de terminer la restauration d'une partie importante du site : les 4.000 m² de murailles du Fossé de Médiante. Objectif ? Restaurer à l'identique en respectant l'apparence.

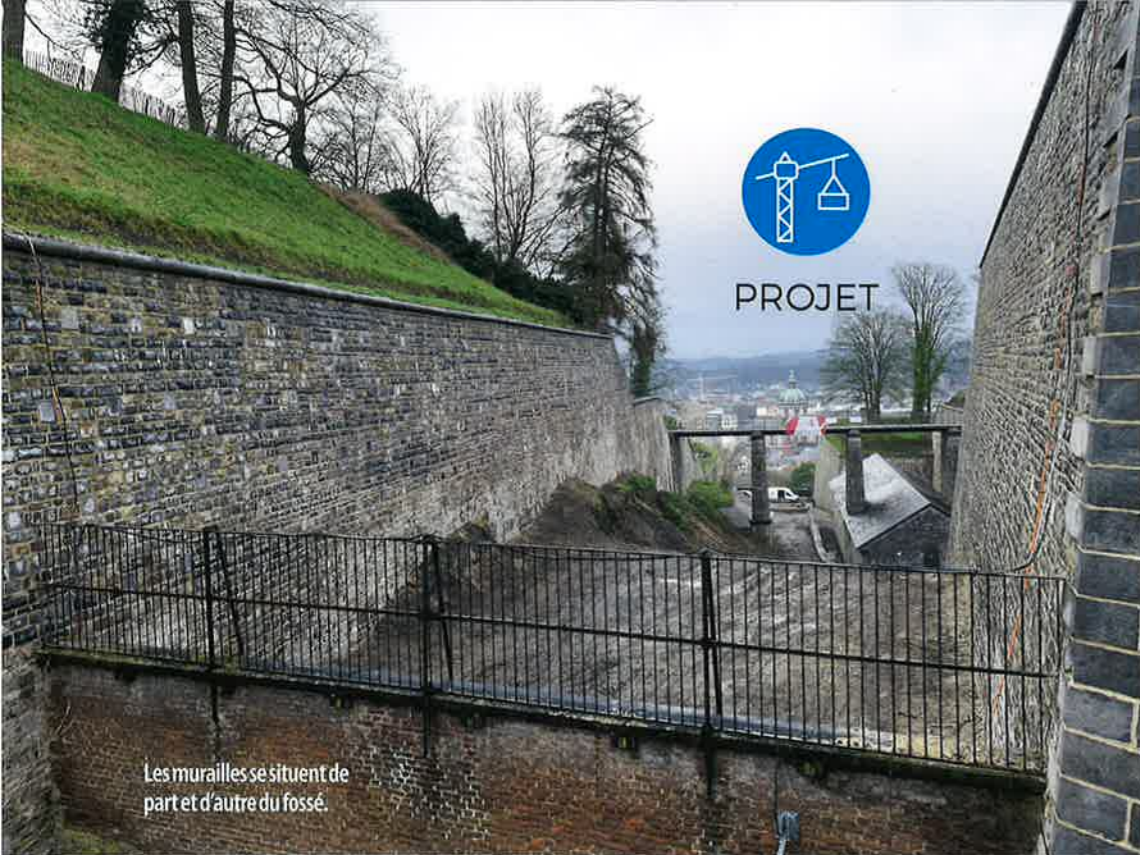
Les murailles se situent de part et d'autre du fossé.

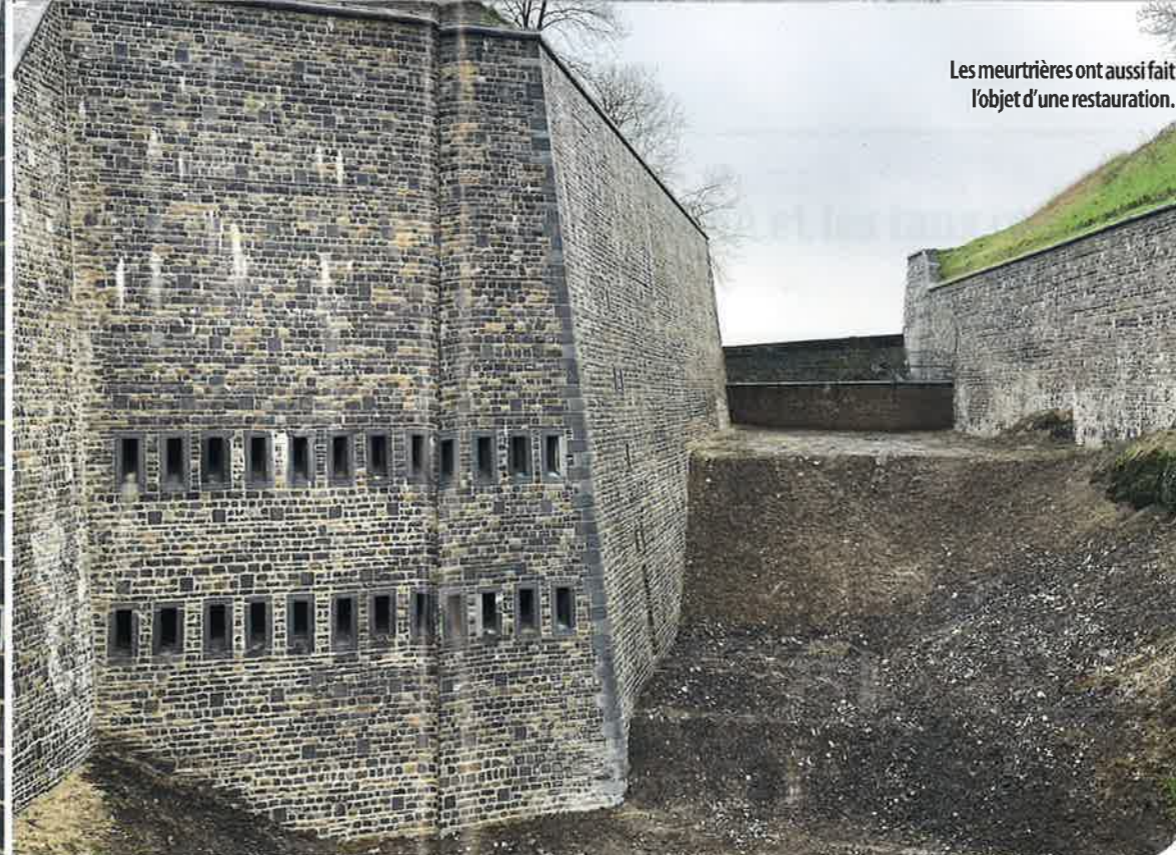
Les meurtrières ont aussi fait l'objet d'une restauration.

Pour un tel travail de restauration de murailles, le gestionnaire de chantier explique qu'il existe trois solutions. Tout en sachant que la règle est de conserver un maximum de pierres anciennes. « Si la pierre est complètement cassée, vous n'avez pas d'autre choix que de la remplacer par une nouvelle. À ce sujet, il convient de signaler qu'une partie des matériaux était à charge de l'entrepreneur et une autre provenait d'une collaboration et d'un commun accord entre le SPW, la Ville de Namur et la carrière de Gore, à Andenne. La deuxième option est le brochage. Si la pierre est fendue au milieu, vous pouvez, via un système de tiges fixes en inox et de la colle, rassembler les deux éléments de la pierre. Et enfin, il y a la greffe, le même principe que pour l'être humain. Si un morceau est cassé localement ou qu'un coin est éclaté, vous lui greffez un morceau d'une ancienne pierre ou un morceau d'une nouvelle pierre. Nous avons utilisé les trois options ».

Le travail a été effectué sur différents types de pierres qui composent les murailles : les moellons classiques ; les pierres de taille massive ; les bandeaux ; les anglées qui, comme son nom l'indique, sont le point d'angle entre deux murailles ; les boutisses, une pierre de 30 cm sur 30 et d'1m50 ou 2 de profondeur ; les meurtrières ; les pierres de couronnement, situées au-dessus des murailles ; sans oublier les marches d'escaliers. La stabilité des murs a été renforcée en insérant des tiges en inox qui ancrent plus fortement les pierres anglées ainsi que les moellons de parement. Elles font le lien entre la partie restaurée et le reste de la profondeur des murailles.

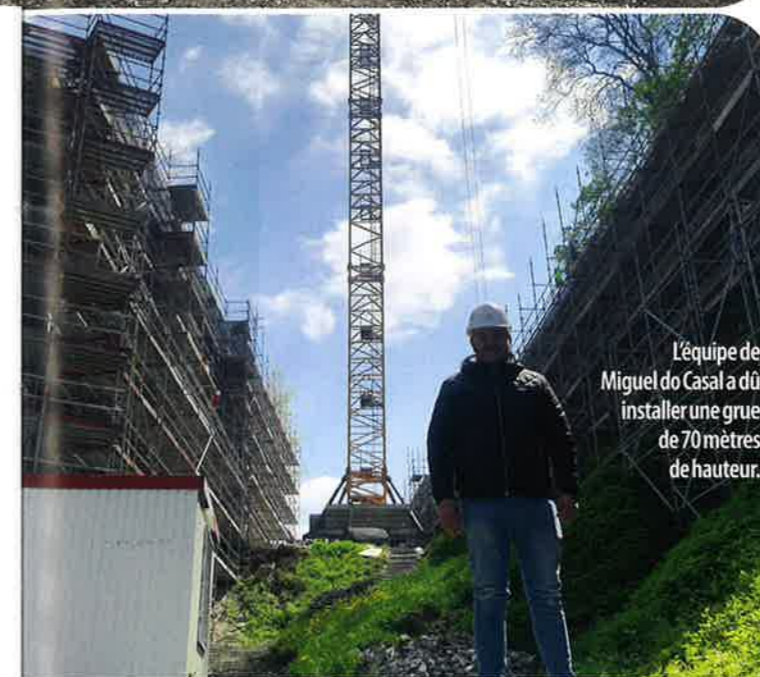
L'équipe de Miguel do Casal a dû installer une grue de 70 mètres de hauteur.

Vu la particularité des lieux, terrain accidenté à cet endroit et murailles de part et d'autre du fossé, notre membre a dû faire preuve d'imagination pour d'abord y accéder et ensuite, y travailler. « Avant de commencer le chantier, nous avons dû installer une grue-tour de 70 mètres de hauteur, dotée d'une flèche de 65 mètres, sur la partie la plus haute du fossé. Vu les difficultés d'accès au site, cette grue était indispensable pour évacuer ce qu'on démolissait et pour amener les matériaux nécessaires à la restauration. Nous avons utilisé deux grues télescopiques pour monter cette grande grue. Pour la poser, vu l'instabilité du sol à cet endroit, il a également fallu concevoir une dalle de béton de 8 mètres sur 8 et d'1m20 de haut. Installer la grue était l'un des gros défis », explique Miguel Couto do Casal, le gestionnaire du chantier.
